4. Großmaßstäbliche Bauteilversuche zur Untersuchung des Verbindungselements

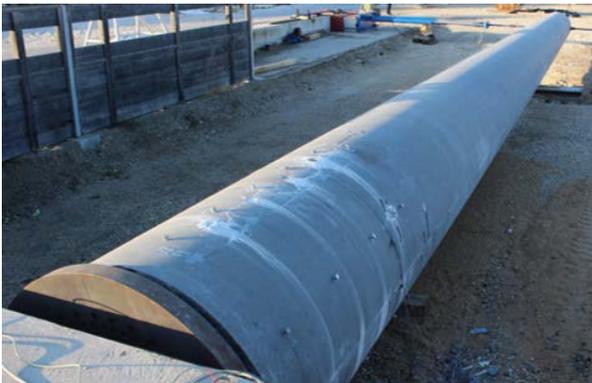
Zur Untersuchung des Lastabtrags innerhalb des Verbindungselements wurden zwei Großversuche (VK-B3/Z3-K und VK-B4/Z4-K) durchgeführt. Die etwa 26 m langen, vorgespannten Schleuderbetonmasten wurden jeweils mit einem 2,8 m langen Zapfen über eine Stahlplatte mit dem Versuchsstand verbunden (Kragarm) und durch eine horizontal angreifende Einzellast am Mastzopf belastet (Bild 3).

Bild 3: Großmaßstäbliches Bauteil im Versuchsstand

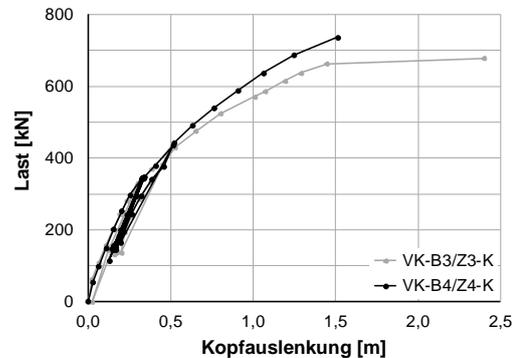
Bild 4: Last-Verformungs-Diagramm Großversuche

VK-B3/Z3-K wies einen Zapfen mit Kreisringquerschnitt und einen geringeren Querbewehrungsgrad entlang der Einbindetiefe als VK-B4/Z4-K (Zapfen mit Vollquerschnitt) auf. Obwohl in beiden Versuchen planmäßig der Mast versagte, zeigten sich in Abhängigkeit der Zapfensteifigkeit und des Querbewehrungsgrads zwei grundsätzlich unterschiedliche Versagensmechanismen. Mit dem Versuch VK-B3/Z3-K konnte bei einer ca. 10 % geringeren Traglast eine um 50 % erhöhte Kopfauslenkung von ungefähr 2,3 m festgestellt werden (Bild 4). Das Versagen von VK-B3/Z3-K kündigte sich im Bereich der Einbindetiefe des Zapfens deutlich an. Es bildete sich eine diagonale Druckstrebe aus, die durch Zugstreben am Mastfuß und am Zapfenzopf zurückgehängt wurde (Bild 5, links). Dies ist auf die Ausbildung des horizontalen Kräftepaars (Grenzfall 1) zurückzuführen. Infolge der resultierenden Querkraftbeanspruchung erreichte die Querbewehrung ihre Streckgrenze und es kam zu einem duktilen Versagen.

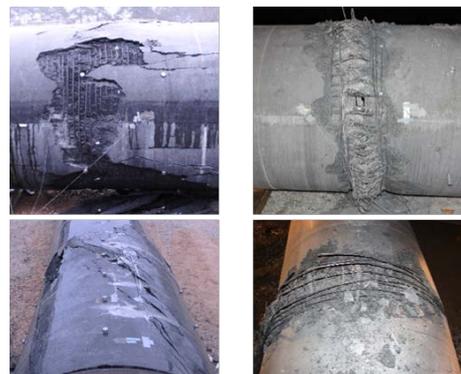
VK-B4/Z4-K zeigte hingegen ein äußerst sprödes Versagen. Infolge der erhöhten Zapfensteifigkeit und Querbewehrung im Mast fand der Lastabtrag hauptsächlich über die Verbundfuge statt (Grenzfall 2). Der Mast versagte explosionsartig ohne Vorankündigung im Bereich der höchsten Beanspruchung in der Biegedruckzone oberhalb des Zapfens (Bild 5, rechts).

Bild 5: Bruchbilder VK-B3/Z3-K (links) und VK-B4/Z4-K (rechts)
